Routimisen ehkäisy ratarakenteessa kuivatusta parantamalla

Liikenneviraston tutkimuksia ja selvityksiä 28/2010

Liikennevirasto

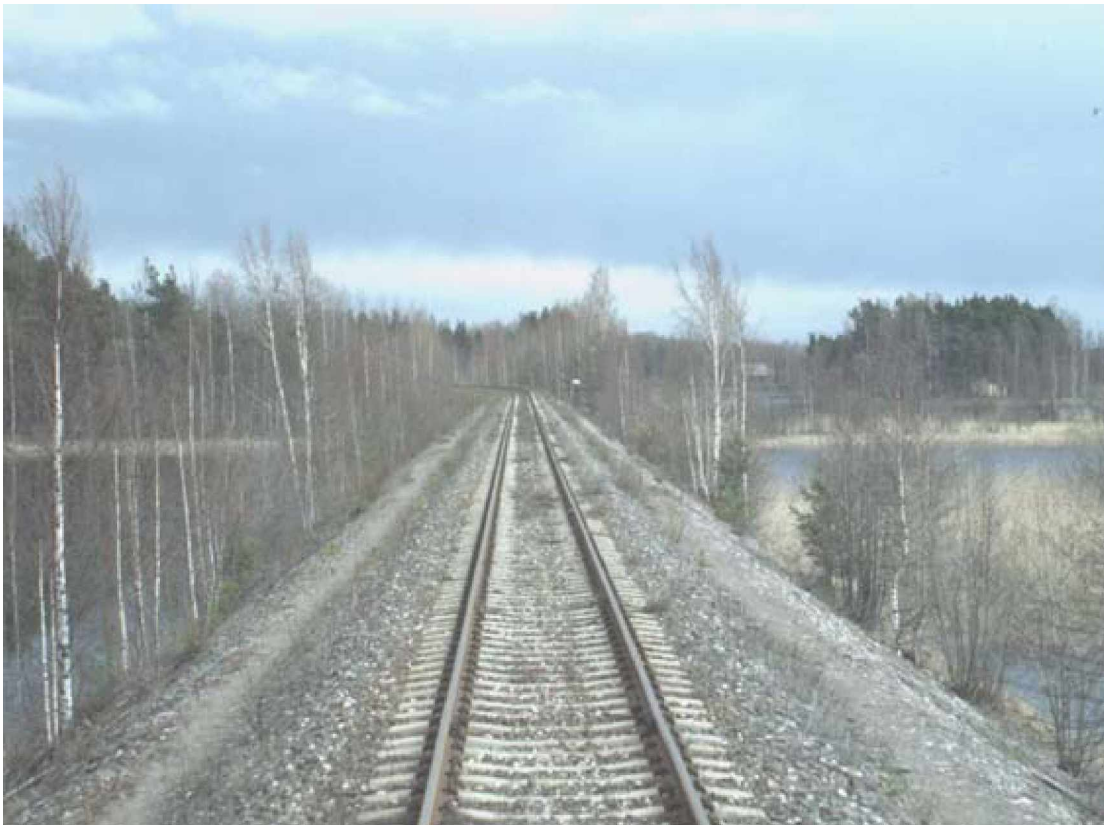
Kuva 16. Varkaus - Heinävesi Km 425+836 (Ratakuvapalvelu 2010)

Rata kulkee korkealla vesistöpenkereellä, jonka luiskat viettävät jyrkästi. Sen välittömässä läheisyydessä sijaitsee ratasilta, jonka pää on kilometrillä 425+790. Kasvillisuutta ei esiinny päällysrakenteen kohdalla. Kohde on esitetty kuvassa 16.

Kohteen yleisimmät virheet olivat korkeuspoikkeuma, kierous ja kalistus. D-luokan virhemetrejä oli 13 ja C-luokan virhemetrejä 24.

Kohteessa kuivatuksen voisi olettaa toimivan hyvin, eikä sen parantamiselle ole juuri keinoja näin korkealla pengerosuudella. Kohteen virheille voi olla kolme syytä:

- Ongelmat päällysrakenteessa. Tukikerrosta täydennettiin, mutta sitä ei vaihdettu perusparannuksen yhteydessä.
- Ratapenkereen painuminen tai tiivistyminen.
- Alusrakenteen routiminen.

Ratapenkereen routiminen ei ole todennäköistä, koska havaitut korkeuspoikkeamat ovat alaspäin suuntautuneita. On todennäköistä, että ratapenger painuu tai tiivistyy hitaasti tai päällysrakenteen stabiliteetti ei ole riittävä. Johtopäätöksen tekeminen olisi helpompaa, jos havaitut virheet olisi korjattu kunnossapitotoimenpitein. Toimenpiteisiin ei todennäköisesti ole ryhdytty, koska ko. kohtaa on pidetty routavaurio-alueena ja vaurion on oletettu poistuvan penkereen sulamisen myötä.

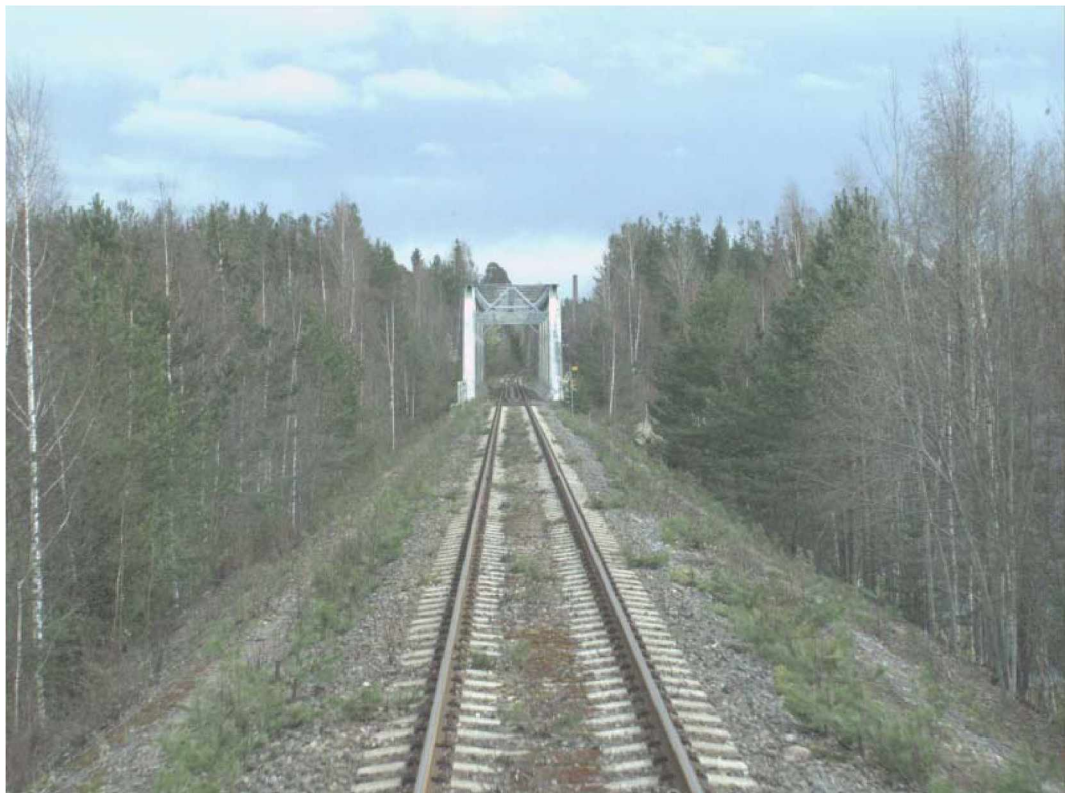
Kuva 17. Varkaus–Heinävesi Km 426+255 (Ratakuva palvelu 2010)

Rata kulkee korkealla penkereellä ja kasvillisuutta on runsaasti kiskojen välissä ja pengerialueilla. Kohde on esitetty kuvassa 17.

Kohteessa esiintyi kierous-, nuolikorkeus- ja korkeuspoikkeamavirheitä. Kohteen yleisin virhe oli korkeuspoikkeama. Korkeuspoikkeamat olivat pääsääntöisesti alaspäin. C-luokan virhemetrejä oli 14 ja D-luokan virhemetrejä 6. Virheet sijaitsivat penkereen alueella.

Kuivatus toimii hyvin korkeahkolla penkereellä. Todennäköisesti ratapenger ei ole routunut, vaan virhemetrit selittyvät penkereen painumisesta ja tiivistymisestä. Leu-

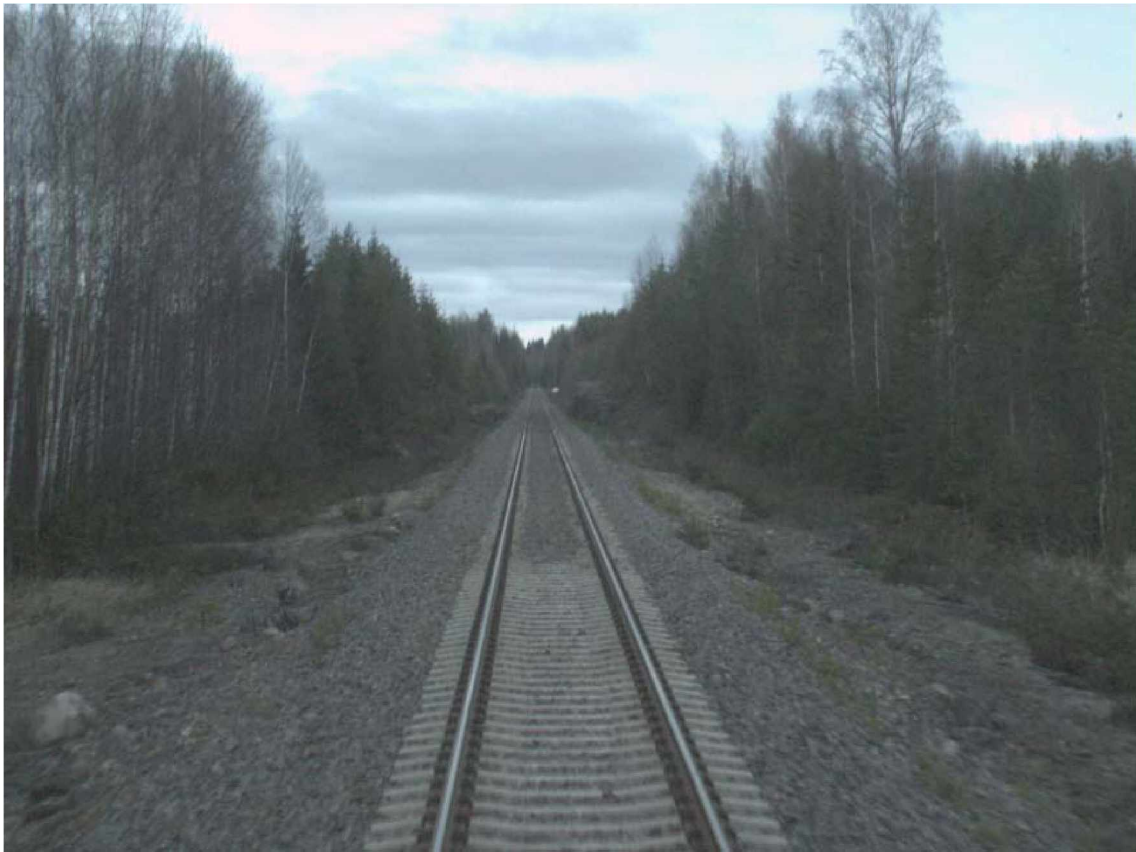
Kuva 18. Varkaus–Heinävesi Km 445+286 (Ratakuvapalvelu 2010)

Rata kulkee matalalla penkereellä, jolloin sen luiskat ovat myös hyvin loivat. Sivuoja ei ole kaivettu. Kasvillisuutta ei esiinny rakennekerrosten alueella. Kohde on esitetty kuvassa 18.

Osuudella esiintyi kierous-, kallistus-, nuolikorkeus- ja korkeuspoikkeamavirheitä. Yhteensä C-luokan virhemetrejä oli 30 ja D-luokan virhemetrejä 13. Talvena 2010 virhemetrejä syntyi erityisen paljon ja ilmentyneet korkeuspoikkeamat olivat ylöspäin.

Rataosuus on selvästi routiva ja todennäköisin syy routimiselle on riittämätön routimaton rakennekerrospaksuus. Talvena 2010 routa tunkeutui poikkeuksellisen syvälle, jolloin pohjamaa on päässyt routimaan ja selittää täten virhemetrien runsaan synnyn. Rataosan puutteellinen kuivatus voi edesauttaa routimista.

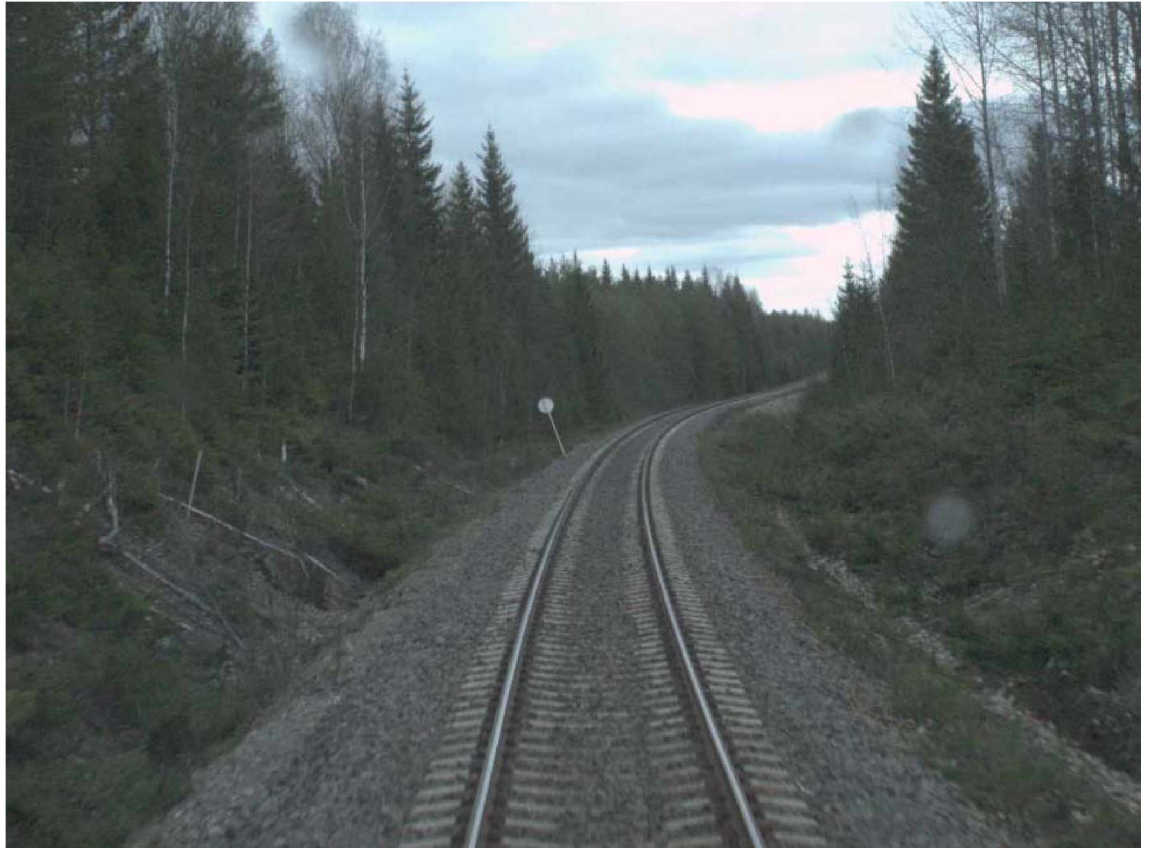
Kuva 19. Varkaus–Heinävesi Km 446+431 (Ratakuvapalvelu 2010)

Rata sijaitsee maaleikkauksessa, jossa ympäröivä maasto viettää radalle päin. Sivuojat ovat suhteellisen hyvässä kunnossa ja kasvillisuutta ei esiinny rakennekerrosten alueella. Kohde on esitetty kuvassa 19.

Kohteessa esiintyi lähinnä D-luokan nuolikorkeusvirheitä yhteensä 20 m matkalla. Myös korkeuspoikkeamia oli runsaasti, lähinnä ylöspäin.

Virheiden esiintyminen viittaa alusrakenteen ja pohjamaan routimiseen. On todennäköistä, ettei kuivatuksen parantamisella voida tässä kohteessa estää rakenteen routimista ankarina talvina.

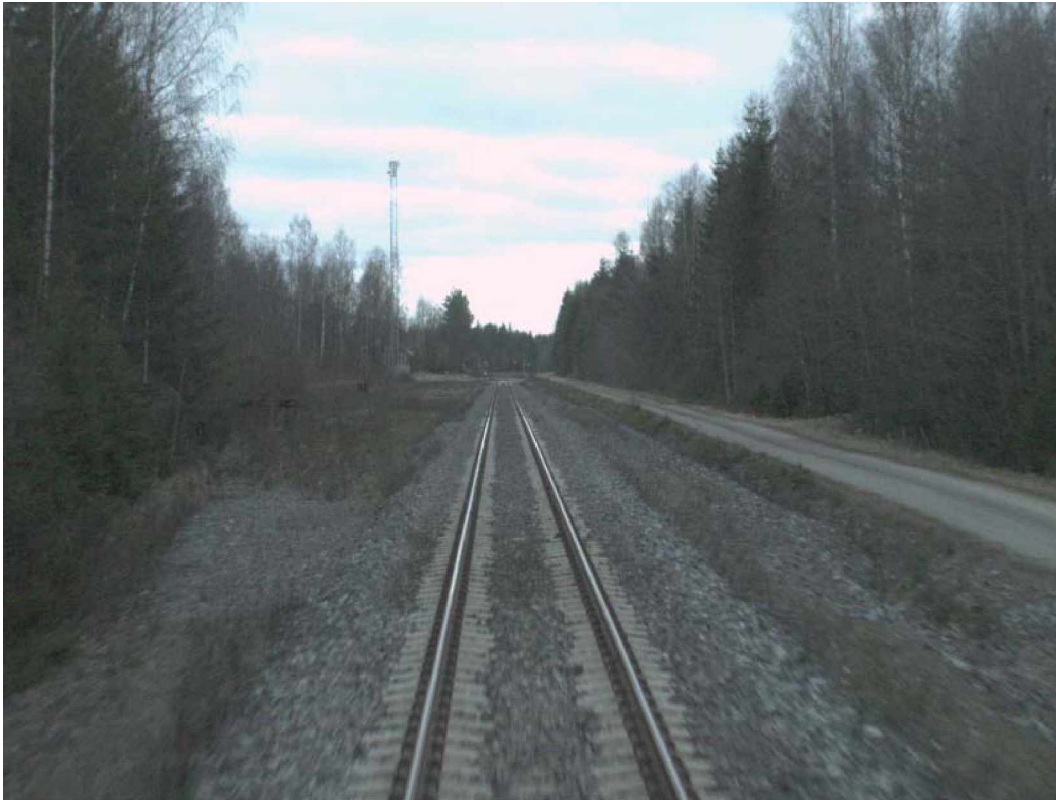
Kuva 20. Varkaus–Heinävesi Km 452+479

Rataosuuden pengerkorkeus on hyvin matala eikä vasemmanpuolista sivuojaa ole lainkaan. Oikeanpuoleinen sivuoja on hyvässä kunnossa, mutta sen syvyys ei ole riittävä. Sivuoja on todennäköisesti suunniteltu vain tien kuivatuksen tarpeet huomioiden. Kohde on esitetty kuvassa 20.

Rataosuudella virheitä esiintyi todella paljon. Yhteensä C-luokan virheitä oli 50 m ja D-luokan virheitä 22 m. Yleisimmät virhetyypit olivat kallistus, nuolikorkeuspoikkeama ja korkeuspoikkeuma.

Rataosan ongelmat viittaavat pohjamaan ja alusrakenteen routimiseen. Rataosuuden puutteellinen kuivatus voi myös edesauttaa rataosan routimista.
